VÝPIS Z REGISTRA LOKALÍT S MOŽNÝM VÝSKYTOM POPs CHEMICKÝCH LÁTOK

Názov lokality a identifikačný kód: Kravany - sklad pesticídov, SK/POPS/TV/49

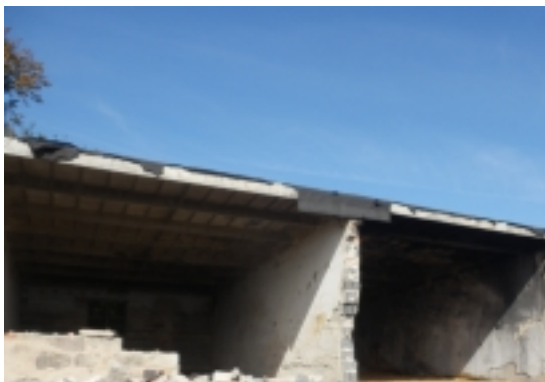
Strecha: Strecha skladu je poškodená, stopy po požiari.

Vstup: Vstup do objektu voľný, bez brány - murivo okolo vstupného otvoru vybúrané, celkový počet otvorov 2 (1 zamrežovaný okenný otvor, 1 vstupný otvor).

Pohľad na budovu skladu agrochemikálií.

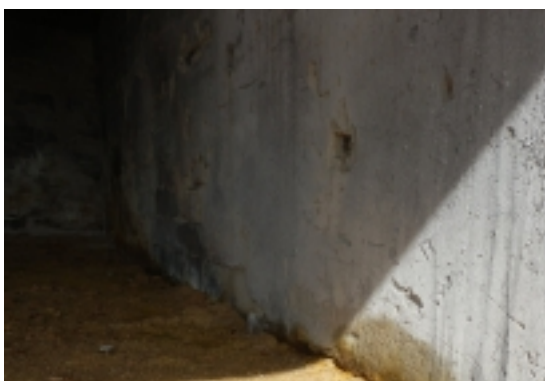
Podlahy a murivo: Betónová podlaha a časť muriva nasiaknutá chemikáliami - sfarbená do žltu-hneda, podlaha posypaná pilinami, stopy po požiari, cítiť zápach chemikálií.

Detailný pohľad na stenu a podlahu kontaminované agrochemikáliami.

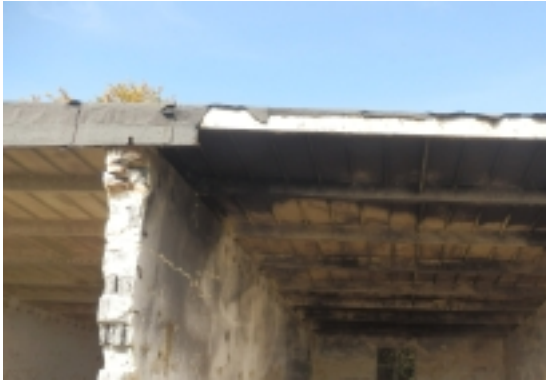
V objekte skladu (už po jeho vyprázdnení) bol likvidovaný požiar.

Pohľad do vnútra skladu.

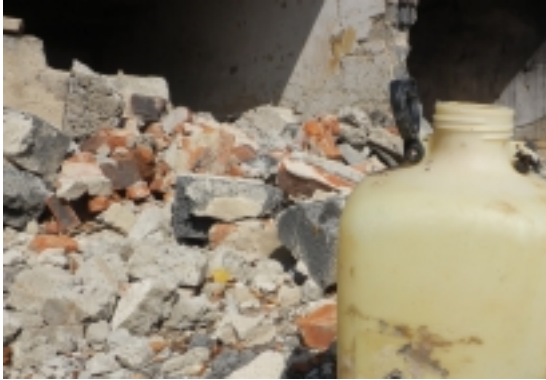
Nachádza sa vo vzdialenosti cca 50 m od najbližšieho rodinného domu, v čase obhliadky bolo pozorované znečistenie chemikáliami pred vstupom do objektu, pred objektom sa nachádza neoznačená bandaska cca 1/3 naplnená stuhnutou hmotou.

Zvyšky prázdnych obalov pred skladom.
