VÝPIS Z REGISTRA LOKALÍT S MOŽNÝM VÝSKYTOM POPs CHEMICKÝCH LÁTOK

Názov lokality a identifikačný kód: Kravany - sklad pesticídov, SK/POPS/TV/49

Typ lokality: sklad agrochemikálií

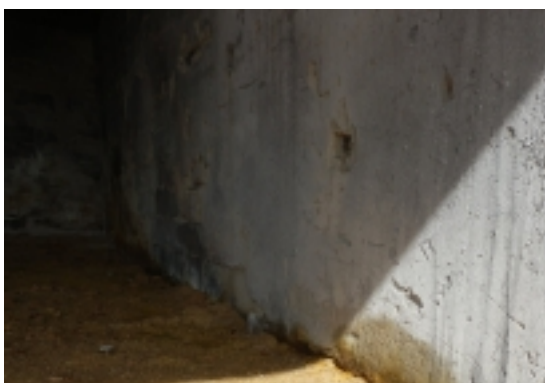
Podlahy a murivo: Betónová podlaha a časť muriva nasiaknutá chemikáliami - sfarbená do žltu-hneda, podlaha posypaná pilinami, stopy po požiaroch, cítiť zápach chemikálií.

Detailný pohľad na stenu a podlahu kontaminované agrochemikáliami.

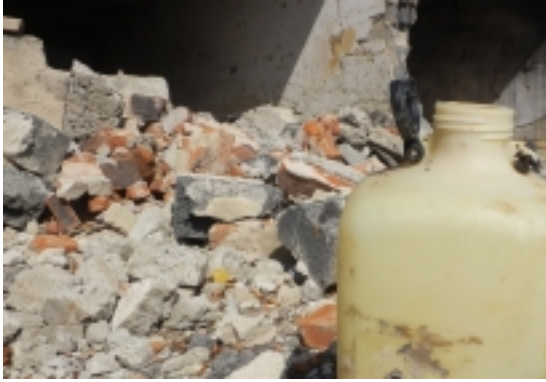
Nachádza sa vo vzdialenosti cca 50 m od najbližšieho rodinného domu, v čase obhliadky bolo pozorované znečistenie chemikáliami pred vstupom do objektu, pred objektom sa nachádza neoznačená bandaska cca 1/3 naplnená stuhnutou hmotou.

Zvyšky prázdnych obalov pred skladom.
