VÝPIS Z REGISTRA LOKALÍT S MOŽNÝM VÝSKYTOM POPs CHEMICKÝCH LÁTOK

Názov lokality a identifikačný kód: Hostišovce - sklad pesticídov, SK/POPS/RS/22

Typ lokality: sklad agrochemikálií

Dátum obhliadky: 27.8.2014

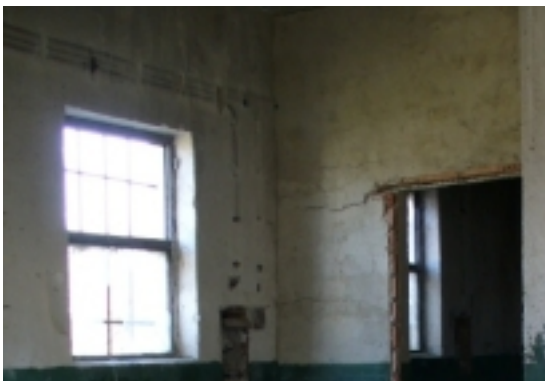
Iba v otvorenej miestnosti napravo od skladu sa na podlahe nachádzali 2 poloprázdne papierové vrecia s ružovým práškom, názov neidentifikovaný.

Pohľad na skladované agrochemikálie.

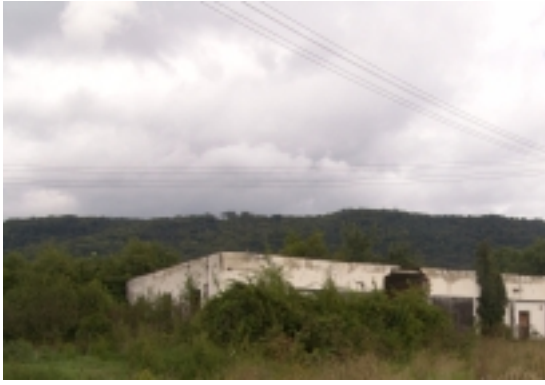
Strecha: Stropy betónové, aj strešné preklady betónové, strecha nepreteká.

Vstup: Vstup voľný, vchodové dvere nie sú, zostala iba zárubňa.

Okolie: Okolie husto zarastené krovínami a vysokou trávou, aj vstup do budovy. Ťažký prístup k objektu.

Pohľad na budovu skladu
agrochemikálií.

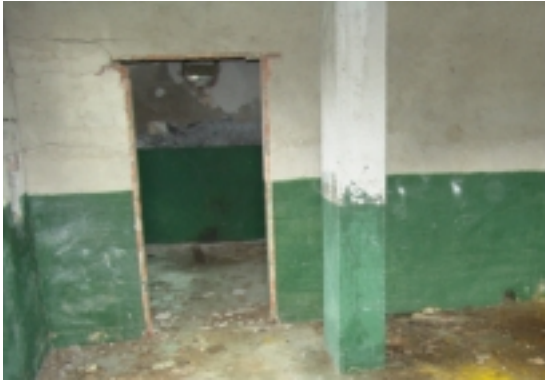
Podlaha betónová, suchá, so silnými viditeľnými zátekmi, na podlahe zvyšky žltého, bieleho a ružového prášku.

Steny kontaminované, murivo stien žltej farby.

Pohľad na podlahu a steny – viditeľné
stopy po agrochemikáliách.

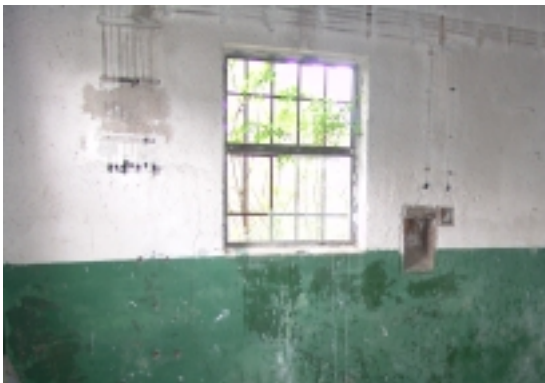
Pohľad na podlahu a steny – viditeľné
stopy po agrochemikáliách.
