## VÝPIS Z REGISTRA LOKALÍT S MOŽNÝM VÝSKYTOM POPs CHEMICKÝCH LÁTOK

**Názov lokality a identifikačný kód:** Boldog - S od obce - sklad pesticidov, SK/POPS/SC/29

**Typ lokality:** sklad agrochemikálií

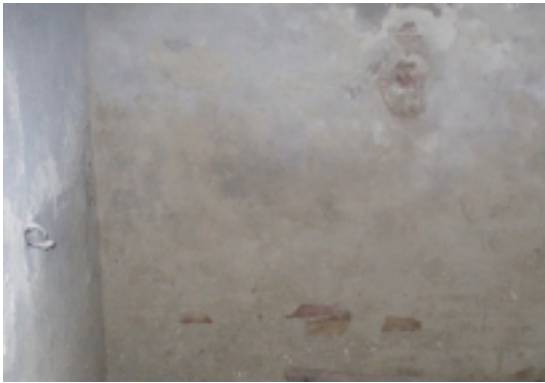
**Iné:** V minulosti skleníky (starosta), sklad agrochemikálií je bývalá "strojovňa".  
V suteréne, o ktorom nik nevedel, priamo pod skladovanými agrochemikáliami bola nájdená odkrytá studňa s vodou, podľa zvyškov potrubí slúžila na zavlažovanie skleníkov.  
Na mieste sa zvyknú hrať deti, vrecia s agrochemikáliami použili ako kryty (bunkre).

Pohľad na studňu situovanú pod  
skladom agrochemikálií.

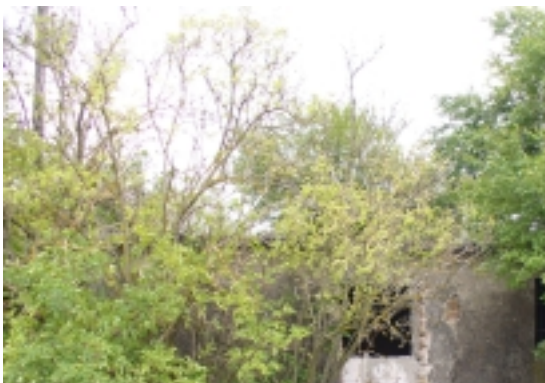
**Podlahy a murivo:** Vybúrané murivo, spevnená podlaha, mierny zápach.  
Agrochemikálie čiastočne rozsypané, rozliate na podlahe.  
Obaly (pevné agrochemikálie) čiastočne poškodené.

**Strecha:** Strecha neporušená, zrážky neprenikajú.

**Vstup:** Vstup nezabezpečený, budova niekoľkokrát v minulosti zamurovaná, čiastočne vybúrané tehly.  
Jedno zamrežované okno.

Pohľad na budovu skladu  
agrochemikálií.

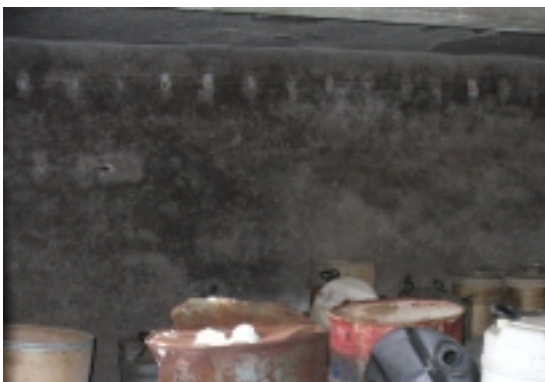
Pohľad na skladované  
agrochemikálie.

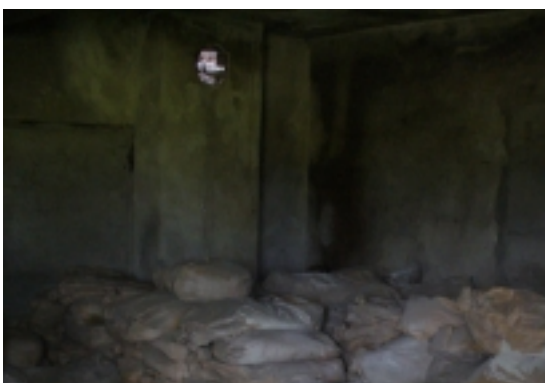
Pohľad na skladované  
agrochemikálie.
