VÝPIS Z REGISTRA LOKALÍT S MOŽNÝM VÝSKYTOM POPs CHEMICKÝCH LÁTOK

Názov lokality a identifikačný kód: Rykynčice - sklad starých agrochemikálií, SK/POPS/KA/7

Dátum obhliadky: 7.11.2013

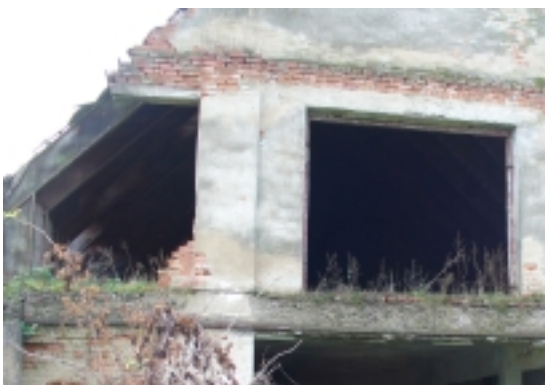
Pohľad na vedľajšiu budovu pri sklade agrochemikálií.

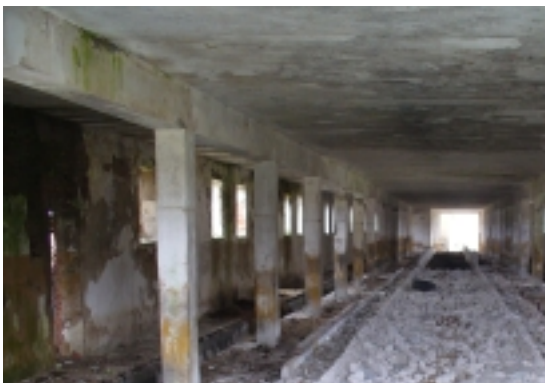
Pohľad na vedľajšiu budovu pri sklade agrochemikálií.

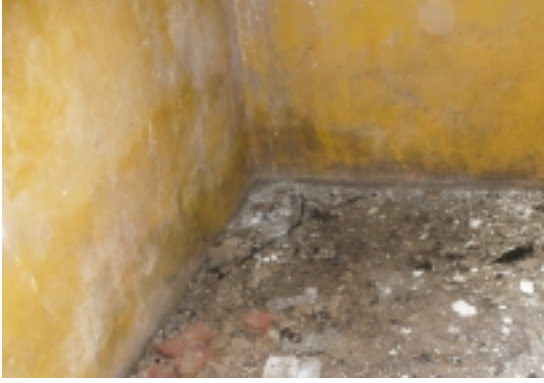
Podlahy a murivo: V miestnosti kde boli uložené chemikálie cítiť mierny zápach, murivo je nasiaknuté chemikáliami, taktiež na podlahe sú pravdepodobne zvyšky chemikálií.

Pohľad do vnútra skladu.

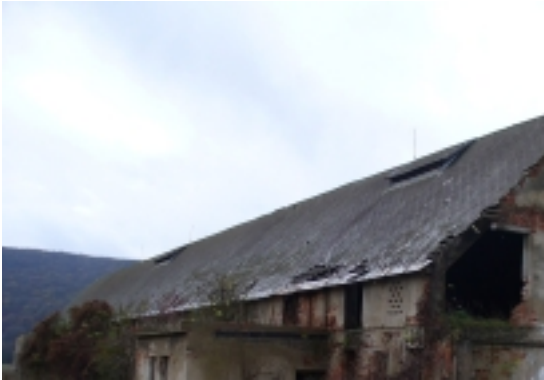
Strecha: Strecha veľkej budovy nad skladom značne chátra, na streche prístavby vľavo (bývalý sklad AGCH) nie sú viditeľné iesta, trhliny a taktiež pomaly dochádza k postupnému rozpadu.

Vstup: Prístup do areálu nie je obmedzený a ani vstup do budovy nie je zabezpečený, 2 okná v predu skladu sú vybité, budova chátra.

Pohľad na budovu skladu
agrochemikálií (menšia budova na
boku).
