# VÝPIS Z REGISTRA LOKALÍT S MOŽNÝM VÝSKYTOM POPs CHEMICKÝCH LÁTOK

**Názov lokality a identifikačný kód:** Hostišovce - sklad pesticídov, SK/POPS/RS/22

**Dátum obhliadky:** 27.8.2014

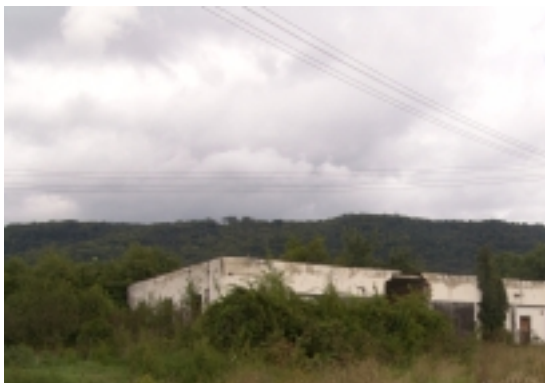
Pohľad na budovu skladu agrochemikálií.

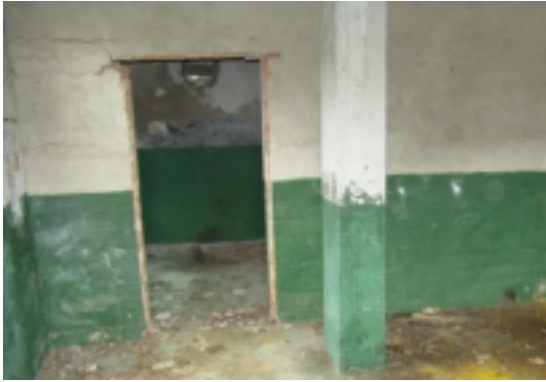
Podlaha betónová, suchá, so silnými viditeľnými zátekmi, na podlahe zvyšky žltého, bieleho a ružového prášku.

Steny kontaminované, murivo stien žltej farby.

Pohľad na podlahu a steny – viditeľné stopy po agrochemikáliách.

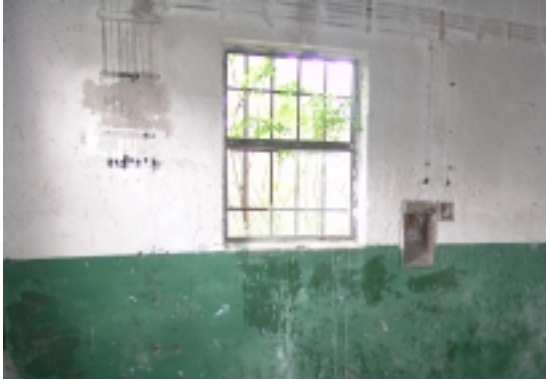
Pohľad na podlahu a steny – viditeľné stopy po agrochemikáliách.
