VÝPIS Z REGISTRA LOKALÍT S MOŽNÝM VÝSKYTOM POPs CHEMICKÝCH LÁTOK

Názov lokality a identifikačný kód: Včelince - sklad pesticídov, SK/POPS/RS/26

Popis poslednej aktualizácie údajov: Popis lokality ako výsledok systematickej identifikácie vykonanej v rámci projektu - Manažment riešenia lokalít s výskytom POPs zmesí/pesticídov v Slovenskej republike

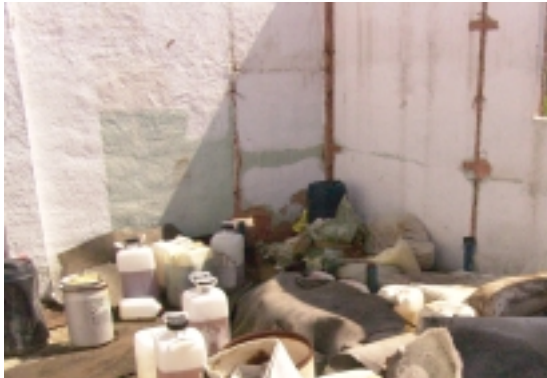
Betónová podlaha, pokrytá rozsypanými chemikáliami, premočená, silný zápach do vzdialenosti 100 m!

Pohľad na skladované
agrochemikálie.

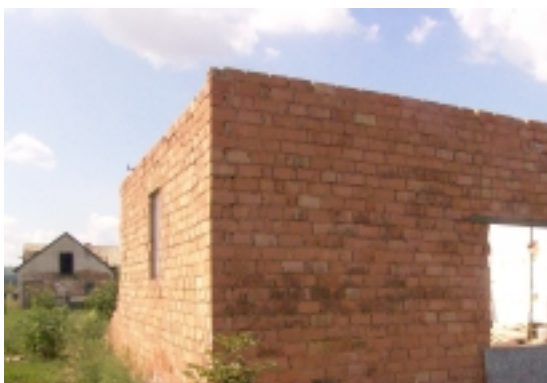
Strecha: Strecha nie je. Zrejme strhnutá, priamy slnečný svit a zrážky a sneh na skladované pesticídy.

Okná a dvere nemajú zárubne ani mreže.

Pohľad na budovu skladu
agrochemikálií bez strechy, okien a
dverí.

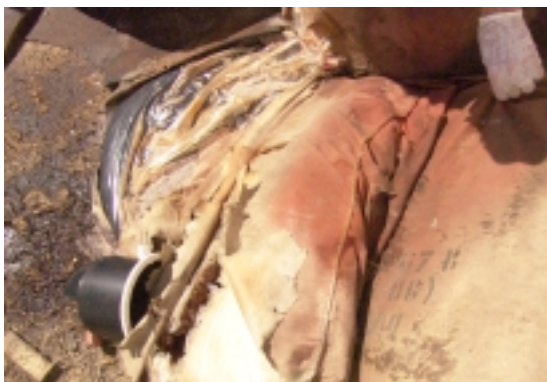
Pohľad na skladované
agrochemikálie.

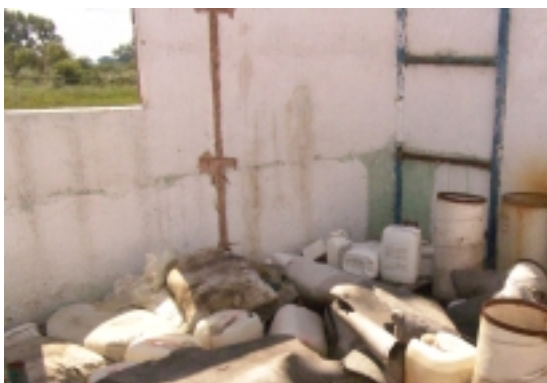
Odhadnutý objem ACH prevyšuje údaj v ISEZ.

Pohľad na skladované
agrochemikálie (viac ako 3 tony).
