## VÝPIS Z REGISTRA LOKALÍT S MOŽNÝM VÝSKYTOM POPs CHEMICKÝCH LÁTOK

**Názov lokality a identifikačný kód:** Včelince - sklad pesticídov, SK/POPS/RS/26

**Typ lokality:** sklad agrochemikálií

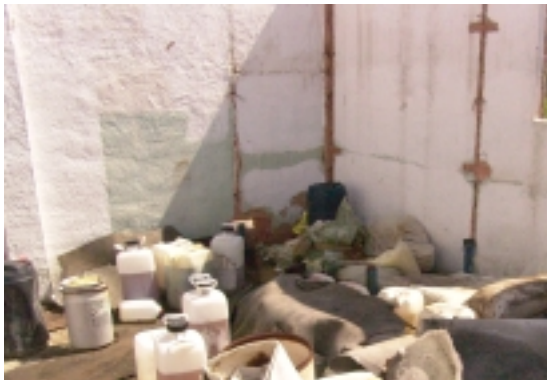
Betónová podlaha, pokrytá rozsypanými chemikáliami, premočená, silný zápach do vzdialenosti 100 m!

Pohľad na skladované  
agrochemikálie.

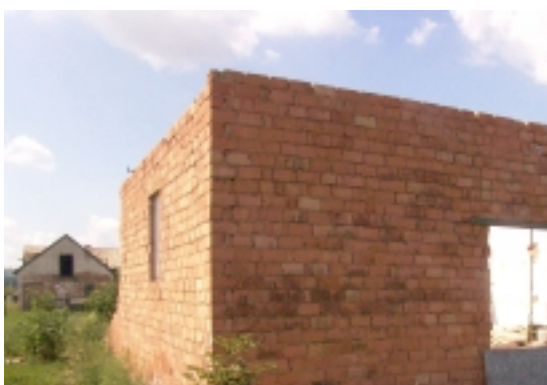
**Strecha:** Strecha nie je. Zrejme strhnutá, priamy slnečný svit a zrážky a sneh na skladované pesticídy.

**Vstup:** Vstup do skladu voľný, ako zábrana sú tu položené dvere aby kone nemali voľný prístup.

Okná a dvere nemajú zárubne ani mreže.

Pohľad na budovu skladu  
agrochemikálií bez strechy, okien a  
dverí.

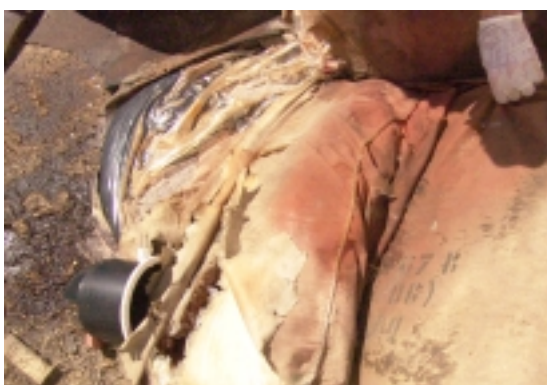
Pohľad na skladované  
agrochemikálie.

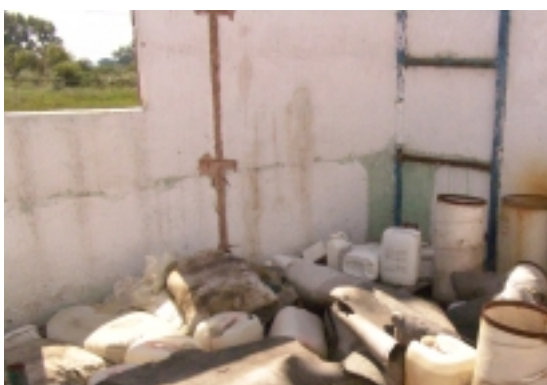
Odhadnutý objem ACH prevyšuje údaj v ISEZ.

Pohľad na skladované  
agrochemikálie (viac ako 3 tony).
