## VÝPIS Z REGISTRA LOKALÍT S MOŽNÝM VÝSKYTOM POPs CHEMICKÝCH LÁTOK

**Názov lokality a identifikačný kód:** Boldog - S od obce - sklad pesticídov, SK/POPS/SC/29

**Typ lokality:** sklad agrochemikálií

**Dátum obhliadky:** 13.9.2013

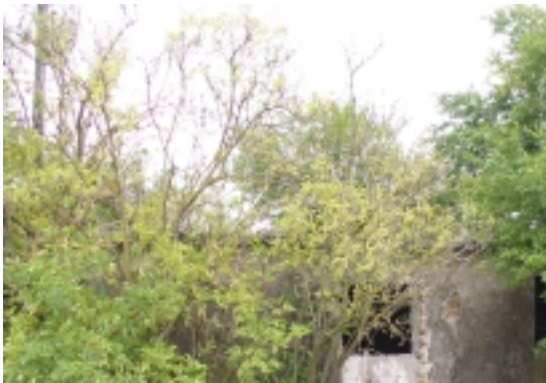
**Podlahy a murivo:** Vybúrané murivo, spevnená podlaha, mierny zápach.  
Agrochemikálie čiastočne rozsypané, rozliate na podlahe.  
Obaly (pevné agrochemikálie) čiastočne poškodené.

**Strecha:** Strecha neporušená, zrážky neprenikajú.

**Vstup:** Vstup nezabezpečený, budova niekoľkokrát v minulosti zamurovaná, čiastočne vybúrané tehly.  
Jedno zamrežované okno.

Pohľad na budovu skladu  
agrochemikálií.

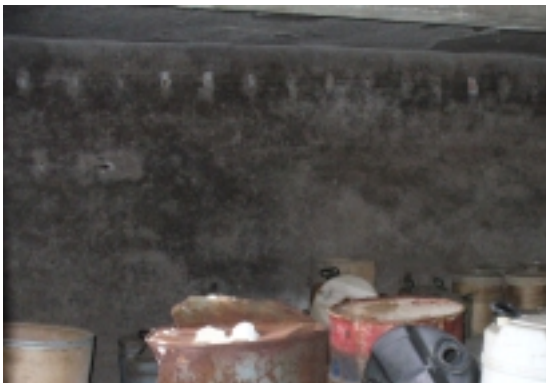
Pohľad na skladované  
agrochemikálie.

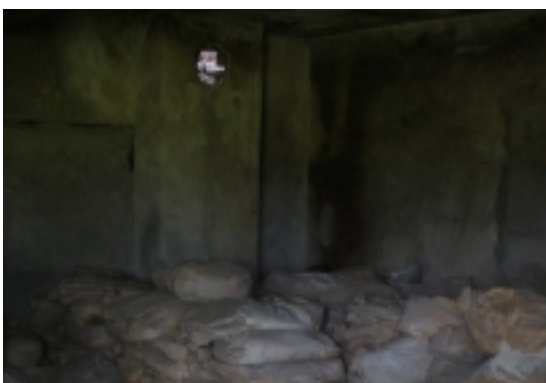
Pohľad na skladované  
agrochemikálie.

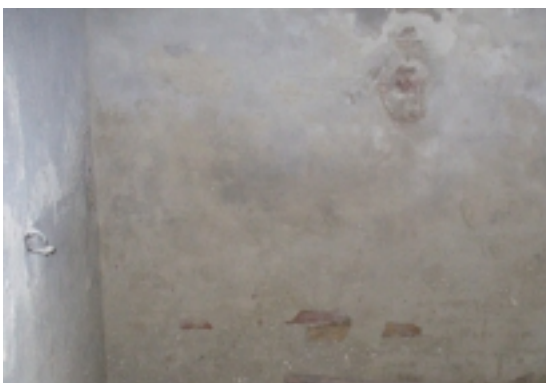
**Iné:** V minulosti skleníky (starosta), sklad agrochemikálii je bývalá "strojovňa".  
V suteréne, o ktorom nik nevedel, priamo pod skladovanými agrochemikáliami bola nájdená odkrytá studňa s vodou, podľa zvyškov potrubí slúžila na zavlažovanie skleníkov.  
Na mieste sa zvyknú hrať deti, vrecia s agrochemikáliami použili ako kryty (bunkre).

Pohľad na studňu situovanú pod  
skladom agrochemikálií.
