## VÝPIS Z REGISTRA LOKALÍT S MOŽNÝM VÝSKYTOM POPs CHEMICKÝCH LÁTOK

**Názov lokality a identifikačný kód:** Boldog - S od obce - sklad pesticídov, SK/POPS/SC/29

**Typ lokality:** sklad agrochemikálií

**Popis poslednej aktualizácie údajov:** Popis lokality ako výsledok systematickej identifikácie vykonanej v rámci projektu - Manažment riešenia lokalít s výskytom POPs zmesi/pesticidov v Slovenskej republike

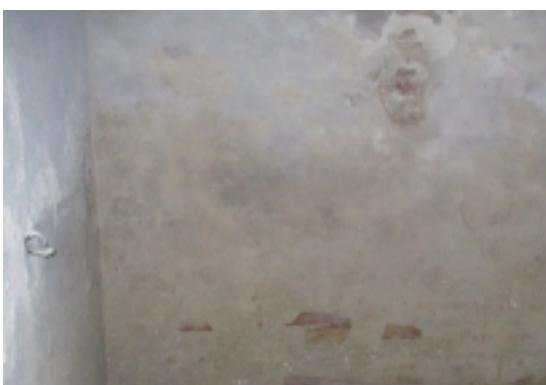
**Iné:** V minulosti skleníky (starosta), sklad agrochemikálii je bývalá "strojovňa".  
V suteréne, o ktorom nik nevedel, priamo pod skladovanými agrochemikáliami bola nájdená odkrytá studňa s vodou, podľa zvyškov potrubí slúžila na zavlažovanie skleníkov.  
Na mieste sa zvyknú hrať deti, vrecia s agrochemikáliami použili ako kryty (bunkre).

Pohľad na studňu situovanú pod  
skladom agrochemikálií.
