VÝPIS Z REGISTRA LOKALÍT S MOŽNÝM VÝSKYTOM POPs CHEMICKÝCH LÁTOK

Názov lokality a identifikačný kód: Sirník - sklad pesticídov, SK/POPS/TV/37

Dátum obhliadky: 30.9.2013

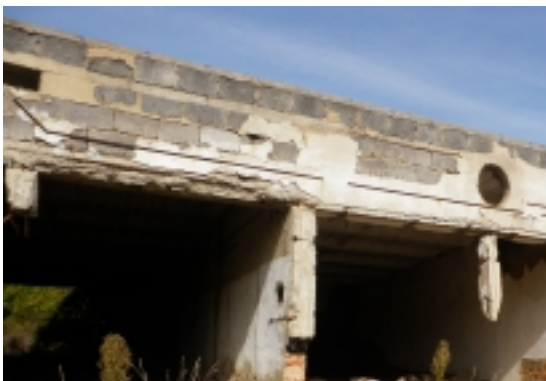
Okolie: Značne demolované objekty skladov sú súčasťou bývalého PD Sirník, z ktorého v súčasnosti ostali už len zvyšky stavebných konštrukcií.

Pohľad na budovu skladu agrochemikálií.

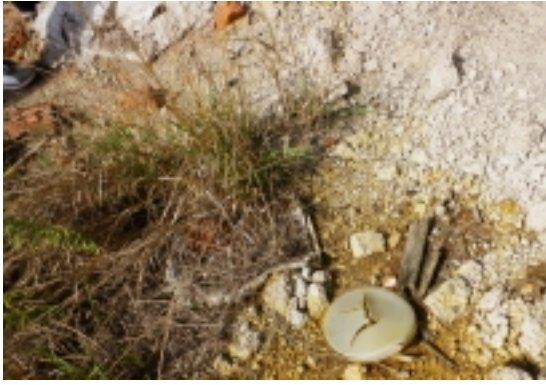
Nachádzajú sa v dostatočnej vzdialenosti od obcí, v čase obhliadky bolo pozorované znečistenie chemikáliami pred vstupom do objektov.

Detailný pohľad na pôdu kontaminovanú agrochemikáliami.

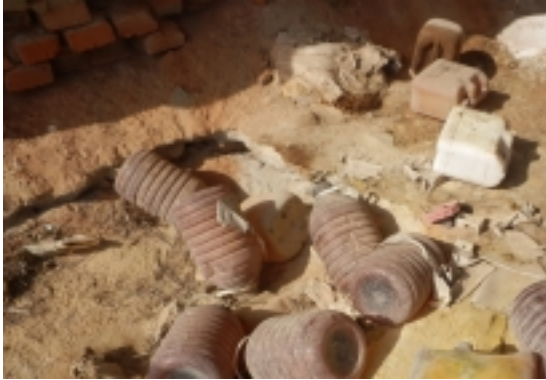
Podlahy a murivo: Jedná sa o dva sklady umiestnené vedľa seba, u oboch skladov je betónová podlaha a časť muriva nasiaknutá chemikáliami - sfarbená do žltu-hneda, v oboch cítiť zápach chemikálií. Na podlahe druhého skladu sa nachádzali prázdne plastové vrecia, poškodené papierové vrecia so zvyškami chemikálií, prázdne plastové bandasky.

Pohľad na zvyšky skladovaných
agrochemikálií.

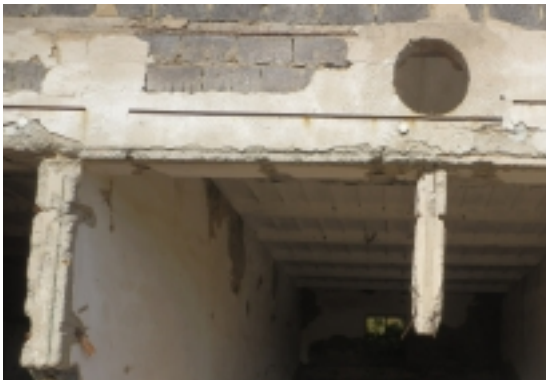
Vstup: Vstup do obidvoch objektov je voľný, bez brán - murivo okolo vstupných otvorov je vybúrané, celkový počet otvorov 4 (2 okenné otvory, 2 vstupné otvory).

Pohľad na budovu skladu
agrochemikálií.
