# VÝPIS Z REGISTRA LOKALÍT S MOŽNÝM VÝSKYTOM POPs CHEMICKÝCH LÁTOK

**Názov lokality a identifikačný kód:** Sirník - sklad pesticídov, SK/POPS/TV/37

**Typ lokality:** sklad agrochemikálií

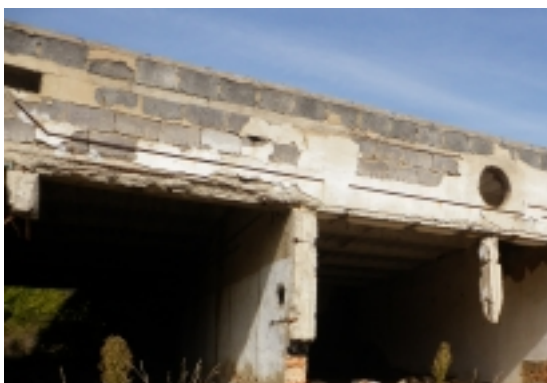
Pohľad na budovu skladu  
agrochemikálií.
