# VÝPIS Z REGISTRA LOKALÍT S MOŽNÝM VÝSKYTOM POPs CHEMICKÝCH LÁTOK

**Názov lokality a identifikačný kód:** Komárany - sklad agrochemikálií, SK/POPS/VT/41

**Typ lokality:** sklad agrochemikálií

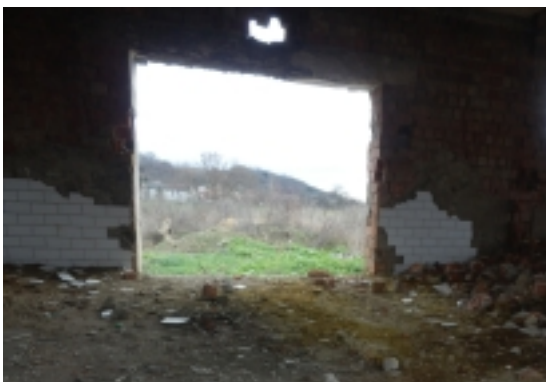
**Podlahy a murivo:** Podlaha objektu bývalého skladu agrochemikálií je pôvodná, nachádzajú sa na nej zvyšky stavebných materiálov, na ktorých sú vizuálne badateľné stopy po agrochemikáliách (sfarbenie do žltá). Na vnútornej aj vonkajšej časti zvislého muriva nie sú viditeľné poškodenia agrochemikáliami - murivo je bez sfarbenia. V okolí objektu, ani vo vnútri objektu v čase obhliadky nebol citeľný žiadny zápach (pozn.: objekt je vďaka početným otvorom permanentne dobre vetraný).

Pohľad na kontaminovanú podlahu agrochemikáliami.

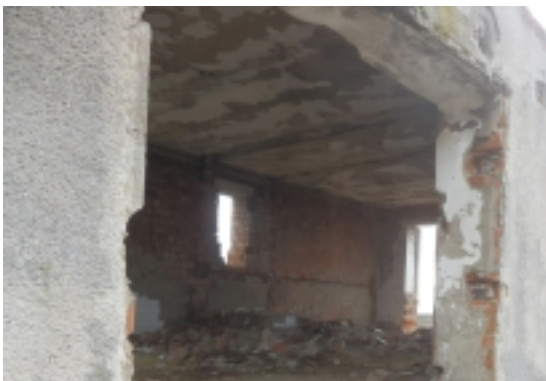
**Okolie:** Bývalý sklad agrochemikálií bol v čase prevádzkovania vyhovujúci technickým požiadavkám, po zániku PD bol neznámymi osobami zdemolovaný.  
Uskladnené oagrochemikálie boli zlikvidované neznámym spôsobom.  
V čase obhliadky bol sklad prázdny.

Vnútro bývalého skladu agrochemikálií.

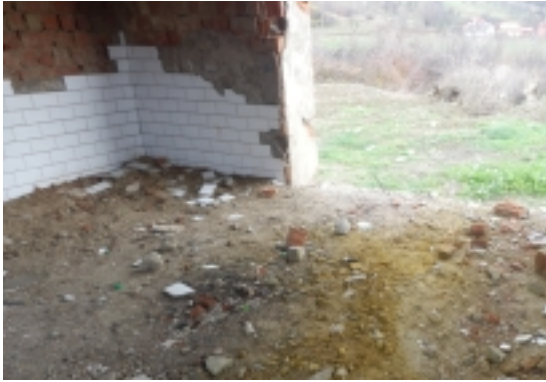
Pohľad na kontaminovanú podlahu  
agrochemikáliami.

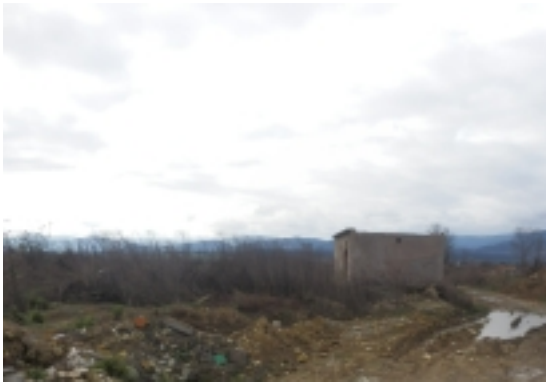
**Strecha:** Murovaný objekt bývalého skladu agrochemikálií nie je zastrešený, je prekrytý pôvodnou betónovou stropnou konštrukciou, ktorá je neporušená a dažď cez túto konštrukciu nepresakuje do vnútra objektu.

**Vstup:** Celý objekt je prístupný niekoľkými zdemolovanými okennými a dvernými otvormi zo všetkých strán.

Pohľad na budovu skladu  
agrochemikálií.
