VÝPIS Z REGISTRA LOKALÍT S MOŽNÝM VÝSKYTOM POPs CHEMICKÝCH LÁTOK

Názov lokality a identifikačný kód: Komárany - sklad agrochemikálií, SK/POPS/VT/41

Typ lokality: sklad agrochemikálií

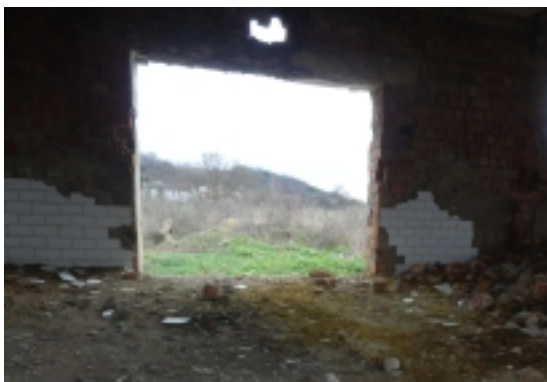
Podlahy a murivo: Podlaha objektu bývalého skladu agrochemikálií je pôvodná, nachádzajú sa na nej zvyšky stavebných materiálov, na ktorých sú vizuálne badateľné stopy po agrochemikáliách (sfarbenie do žltá).

Pohľad na kontaminovanú podlahu agrochemikáliami.

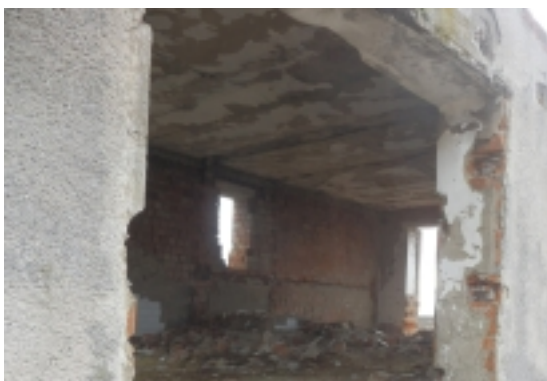
V čase obhliadky bol sklad prázdny.

Vnútro bývalého skladu agrochemikálií.

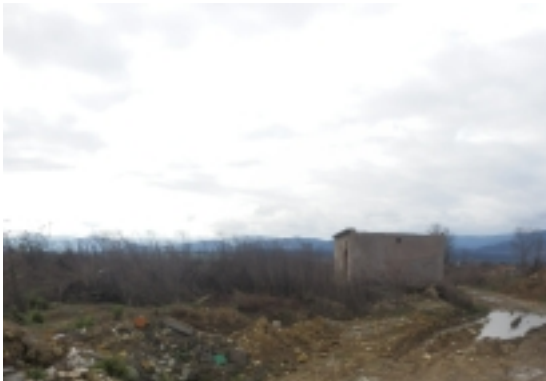
Strecha: Murovaný objekt bývalého skladu agrochemikálií nie je zastrešený, je prekrytý pôvodnou betónovou stropnou konštrukciou, ktorá je neporušená a dažď cez túto konštrukciu nepresakuje do vnútra objektu.

Vstup: Celý objekt je prístupný niekoľkými zdemolovanými okennými a dvernými otvormi zo všetkých strán.

Okolie: Bývalý sklad agrochemikálií bol v čase prevádzkovania vyhovujúci technickým požiadavkám, po zániku PD bol neznámymi osobami zdemolovaný.

Pohľad na budovu skladu
agrochemikálií.
