# VÝPIS Z REGISTRA LOKALÍT S MOŽNÝM VÝSKYTOM POPs CHEMICKÝCH LÁTOK

**Názov lokality a identifikačný kód:** Rykynčice - sklad starých agrochemikálií, SK/POPS/KA/7

**Typ lokality:** sklad agrochemikálií

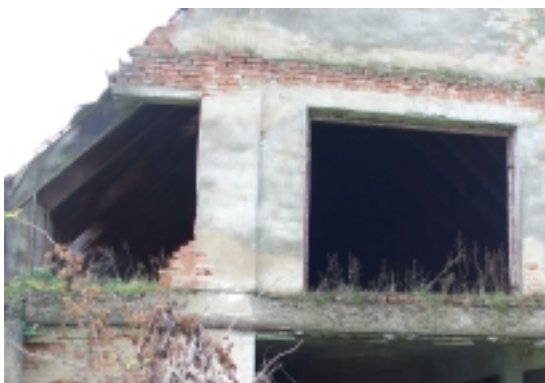
Pohľad na vedľajšiu budovu pri sklade agrochemikálií.

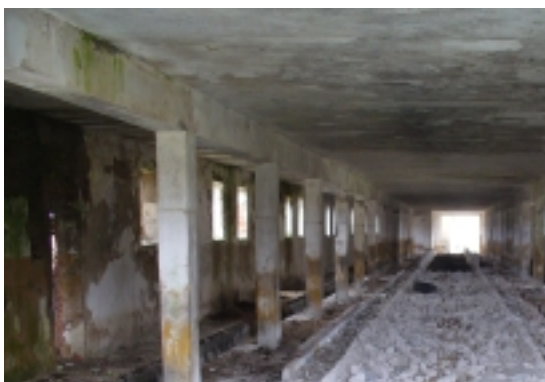
Pohľad na vedľajšiu budovu pri sklade agrochemikálií.

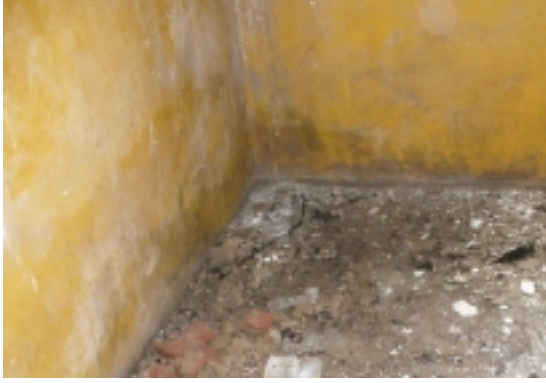
**Podlahy a murivo:** V miestnosti kde boli uložené chemikálie cítiť mierny zápach, murivo je nasiaknuté chemikáliami, taktiež na podlahe sú pravdepodobne zvyšky chemikálií.

Pohľad do vnútra skladu.

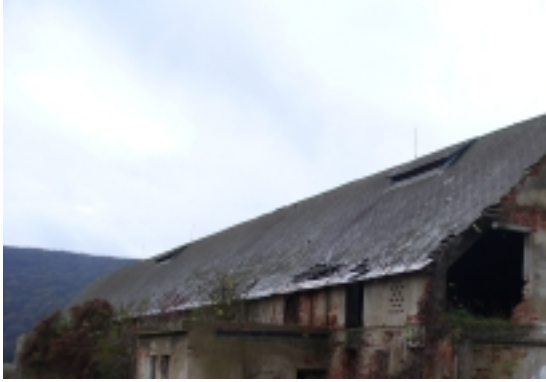
**Strecha:** Strecha veľkej budovy nad skladdom značne chátra, na streche prístavby vľavo (bývalý sklad AGCH) nie sú viditeľné iesta, trhliny a taktiež pomaly dochádza k postupnému rozpadu.

**Vstup:** Prístup do areálu nie je obmedzený a ani vstup do budovy nie je zabezpečený, 2 okná v predu skladu sú vybité, budova chátra.

Pohľad na budovu skladu  
agrochemikálií (menšia budova na  
boku).
