# VÝPIS Z REGISTRA LOKALÍT S MOŽNÝM VÝSKYTOM POPs CHEMICKÝCH LÁTOK

**Názov lokality a identifikačný kód:** Rykynčice - sklad starých agrochemikálií, SK/POPS/KA/7

**Typ lokality:** sklad agrochemikálií

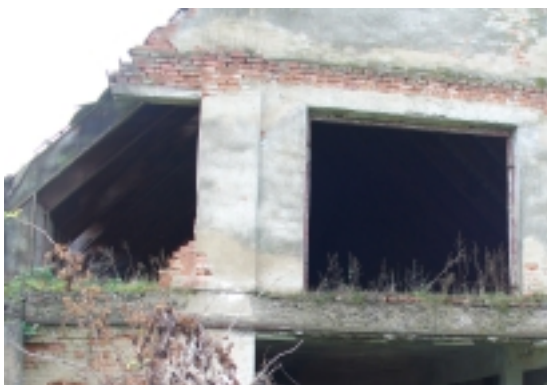
Pohľad na vedľajšiu budovu pri sklade agrochemikálií.

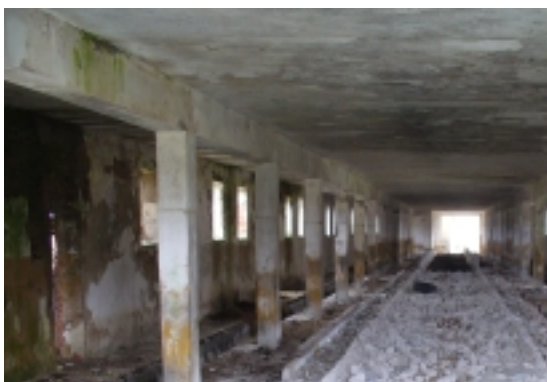
Pohľad na vedľajšiu budovu pri sklade agrochemikálií.
