VÝPIS Z REGISTRA LOKALÍT S MOŽNÝM VÝSKYTOM POPs CHEMICKÝCH LÁTOK

Názov lokality a identifikačný kód: Čabiny - areál PD, SK/POPS/ML/16

Typ lokality: sklad agrochemikálií

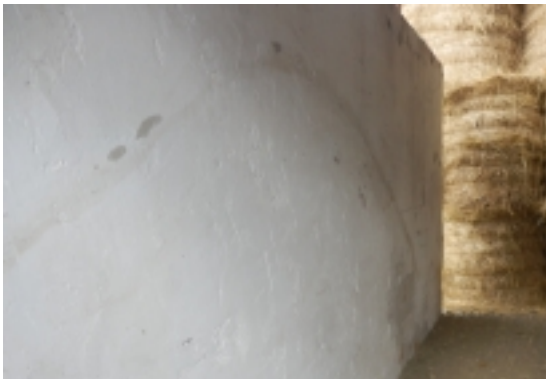
Podlahy a murivo: Podlaha objektu bývalého skladu ACH je pôvodná, podľa údajov prevádzkovateľa silne znečistená rozsypanými resp. rozliatymi agrochemikáliami, v súčasnosti je zakrytá ochrannou fóliou, na ktorú je navesená cca 0,5 m hrubá vrstva štrkopiesku. Vnútorňá časť zvislého muriva (nad úrovňou štrkového násypu) je bez viditeľného poškodenia agrochemikáliami – bez sfarbenia. Spodná časť vonkajšieho zvislého muriva do výšky cca 0,5 m je sfarbená do hnedá, má opadanú omietku, murivo je poškodené pravdepodobne vzliňajúcou vlhkosťou, sfarbenie muriva od

Podlaha skladu prekrytá zeminou.

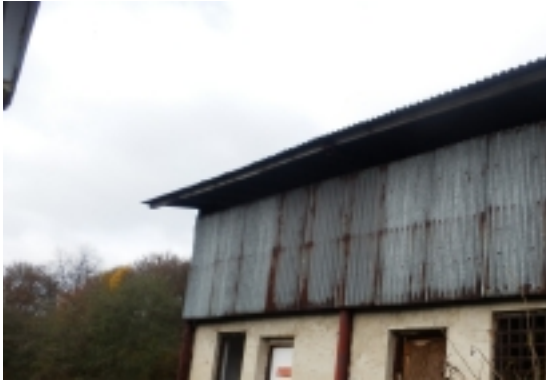
Murovaná časť objektu (samotný sklad) pozostáva len z 1 čelnej a 1 bočnej steny, z prednej časti má 2 dverné otvory (zatarasené, nefunkčné) a 2 okenné otvory (1 voľný a 1 zamrežovaný opatrený pletivom).

Pohľad na budovu skladu
agrochemikálií.

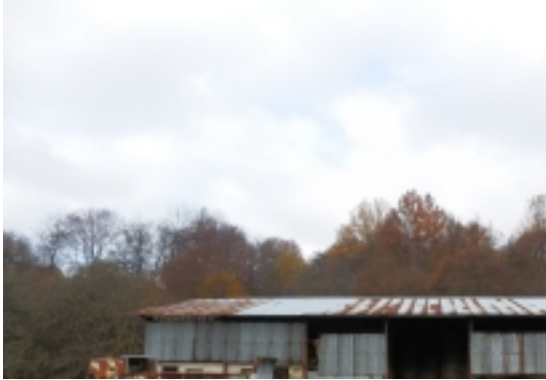
Pohľad na budovu skladu
agrochemikálií.

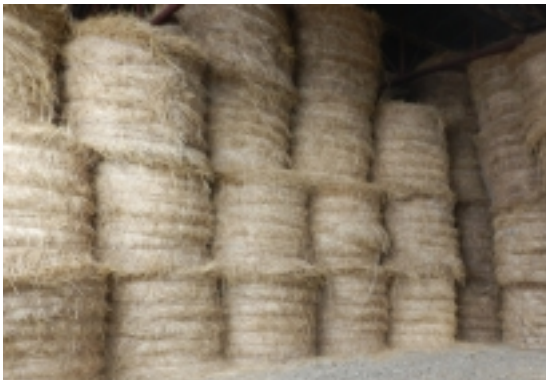
Podlaha skladu prekrytá zeminou.
