VÝPIS Z REGISTRA LOKALÍT S MOŽNÝM VÝSKYTOM POPs CHEMICKÝCH LÁTOK

Názov lokality a identifikačný kód: Čabiny - areál PD, SK/POPS/ML/16

Typ lokality: sklad agrochemikálií

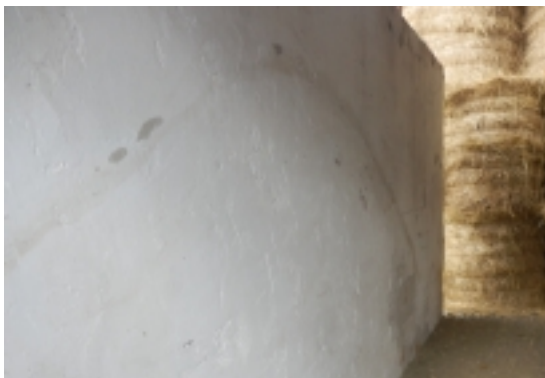
Podlahy a murivo: Podlaha objektu bývalého skladu ACH je pôvodná, podľa údajov prevádzkovateľa silne znečistená rozsypanými resp. rozliatymi agrochemikáliami, v súčasnosti je zakrytá ochrannou fóliou, na ktorú je navesená cca 0,5 m hrubá vrstva štrkopiesku. Vnútorňá časť zvislého muriva (nad úrovňou štrkového násypu) je bez viditeľného poškodenia agrochemikáliami – bez sfarbenia. Spodná časť vonkajšieho zvislého muriva do výšky cca 0,5 m je sfarbená do hneda, má opadanú omietku, murivo je poškodené pravdepodobne vzliňajúcou vlhkosťou, sfarbenie muriva od

Podlaha skladu prekrytá zeminou.
