VÝPIS Z REGISTRA LOKALÍT S MOŽNÝM VÝSKYTOM POPs CHEMICKÝCH LÁTOK

Názov lokality a identifikačný kód: Hostišovce - sklad pesticídov, SK/POPS/RS/22

Typ lokality: sklad agrochemikálií

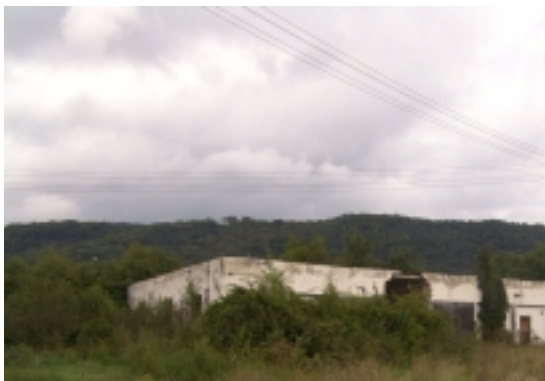
Pohľad na budovu skladu agrochemikálií.

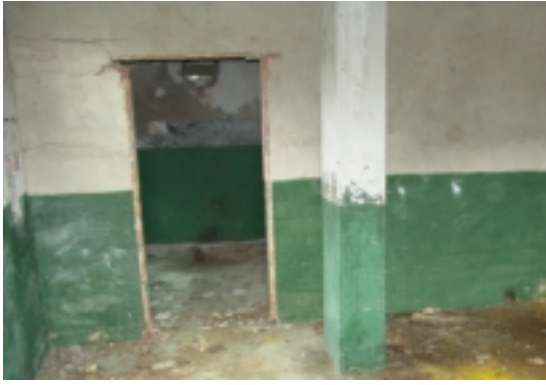
Podlaha betónová, suchá, so silnými viditeľnými zátekmi, na podlahe zvyšky žltého, bieleho a ružového prášku.

Steny kontaminované, murivo stien žltej farby.

Pohľad na podlahu a steny – viditeľné stopy po agrochemikáliách.

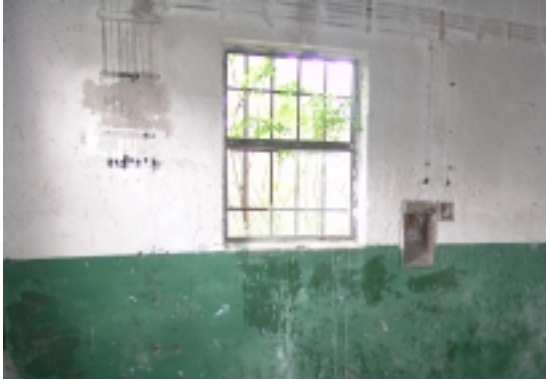
Pohľad na podlahu a steny – viditeľné stopy po agrochemikáliách.

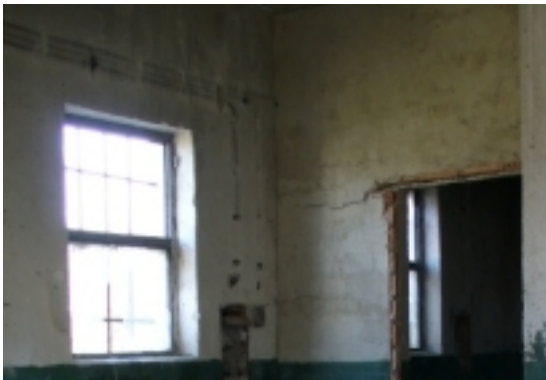
Iba v otvorenej miestnosti napravo od skladu sa na podlahe nachádzali 2 poloprázdne papierové vrecia s ružovým práškom, názov neidentifikovaný.

Pohľad na skladované agrochemikálie.
