VÝPIS Z REGISTRA LOKALÍT S MOŽNÝM VÝSKYTOM POPs CHEMICKÝCH LÁTOK

Názov lokality a identifikačný kód: Hostišovce - sklad pesticídov, SK/POPS/RS/22

Dátum obhliadky: 27.8.2014

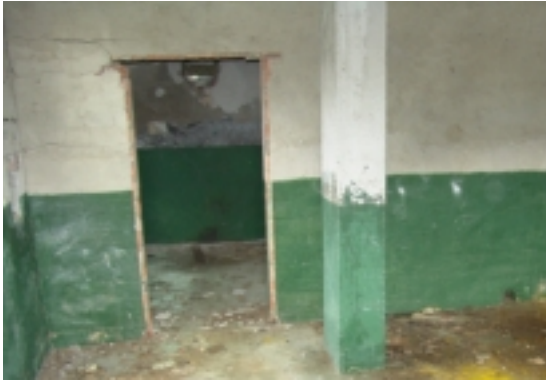
Podlaha betónová, suchá, so silnými viditeľnými zátekmi, na podlahe zvyšky žltého, bieleho a ružového prášku.

Steny kontaminované, murivo stien žltej farby.

Pohľad na podlahu a steny – viditeľné stopy po agrochemikáliách.
